# FACHGERECHTE INSTANDSETZUNG

**Grundlagen für die Beurteilung von Instandsetzungsarbeiten an metallischen Bauteilen der Karosserieaußenhaut hinsichtlich der fachlichen Korrektheit anhand von Schichtdickenmessungen**

Bundesverband Fahrzeuglackierer  
Deutsche Kommission für Lack- und Karosserieinstandsetzung

➔ Merkblatt 011 (Stand: 03/2025)

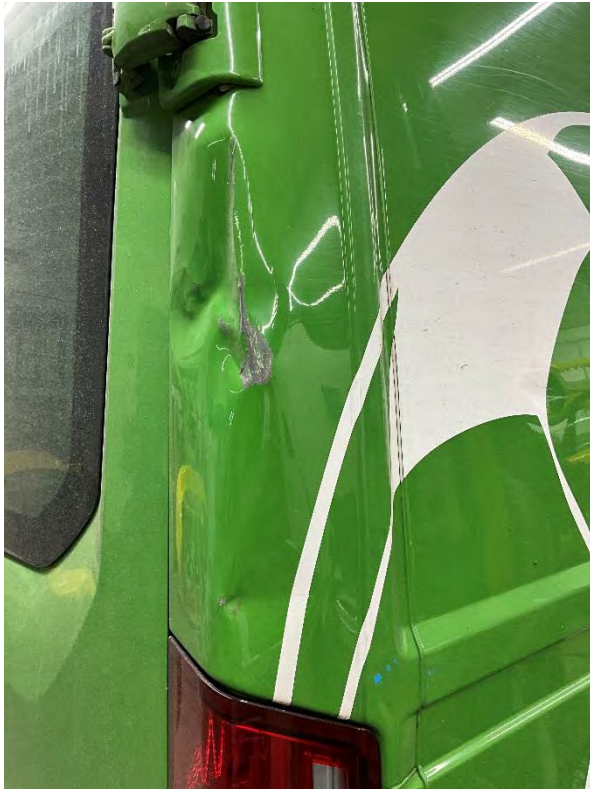
Abbildung 1: Originalschaden vor Instandsetzung [MRM fair claim GmbH]

Die Messungen der Schichtdicke sollten möglichst im Zentrum des Reparatur- oder Schadenbereiches oder im Bereich des maximalen Füllmaterialauftrages erfolgen (siehe nachfolgende Abbildungen 1 - 4).

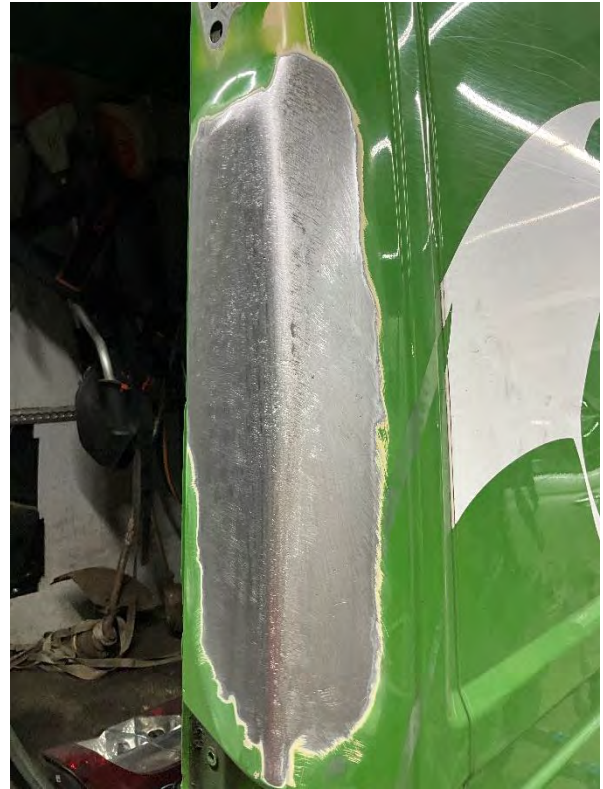
Abbildung 2: Blechinstandsetzung abgeschlossen [MRM fair claim GmbH]

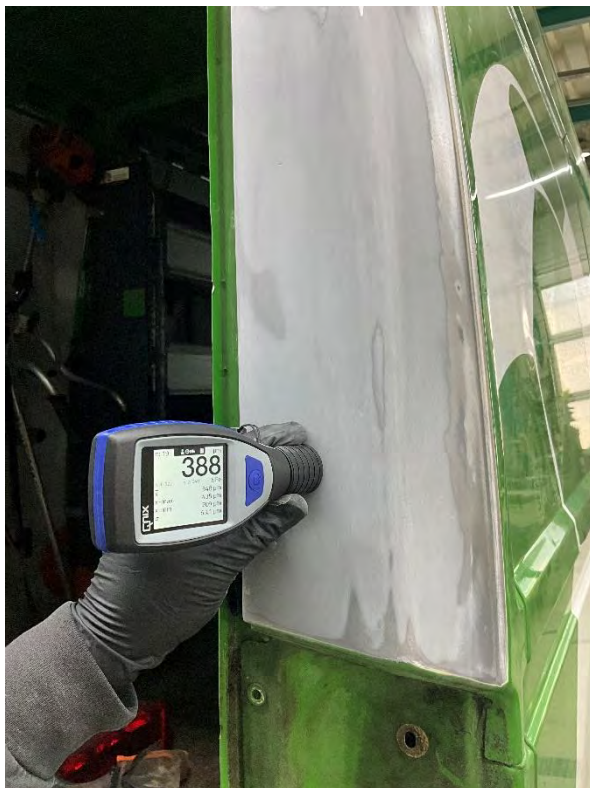
Abbildung 3: Schichtdickenmessung nach Auftrag von Karosseriefüllmasse / Schwemmsinnersatzmaterial [MRM fair claim GmbH]

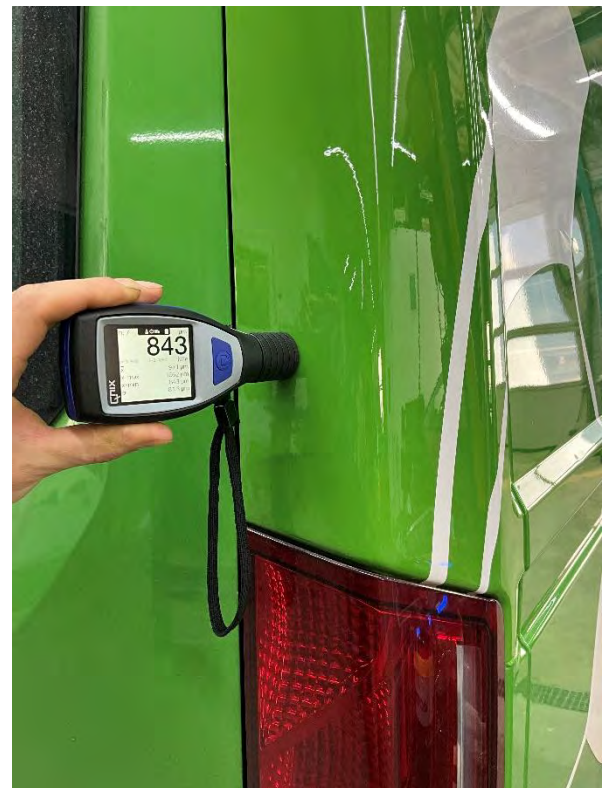
Abbildung 4: Schichtdickenmessung nach Abschluss der Decklackierung [MRM fair claim GmbH]
